## Säätilan kehitys ennen Loimaan onnettomuutta

# Kelikeskuksen käsitys säätilasta ennen Loimaan onnettomuutta

## Yhteenveto sää- ja keliolosuhteista Loimaan onnettomuudessa

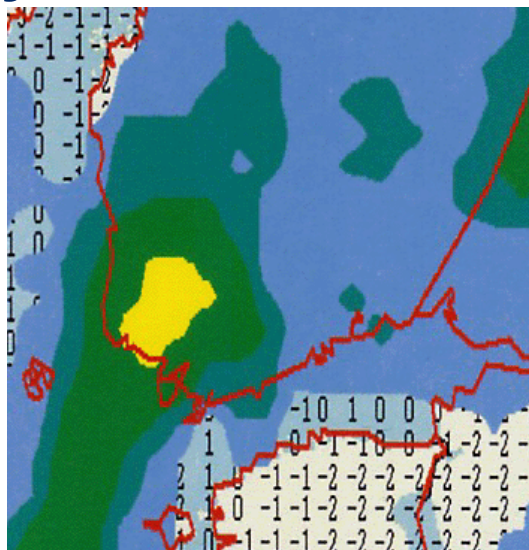
Tunnin sademäärä ennuste klo 22

Forecan tunnin sademäärä ennusteissa sateen ennustetaan liikkuvan luoteeseen ja samalla heiketen. Tumma alue ennustaa 0,2 - 0,6 cm lunta tunnin aikana valtatie yhdessä Loimaalle

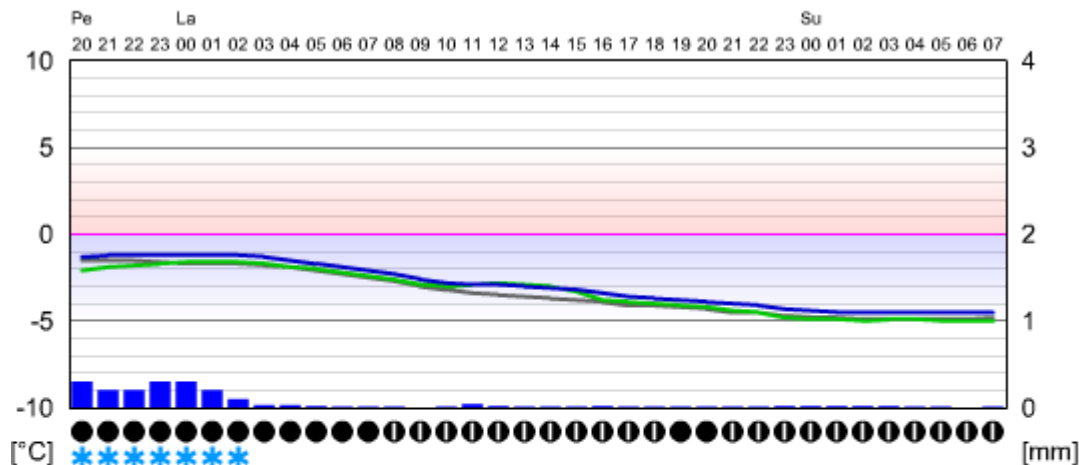
Ohessa Forecan piste-ennuste Humppilan tiesääasemalle, joka sijaitsee noin 9 km onnettomuuspaikalta itä-koilliseen valtatiellä 2.

Piste-ennuste on aina tarkin ennuste yksittäiselle pisteelle. Tässä sateen ennustetaan olevan heikkoa 0,2 – 0,3 senttiä tunnissa.

Kokonais sademäärä 2 cm klo 2 mennessä .

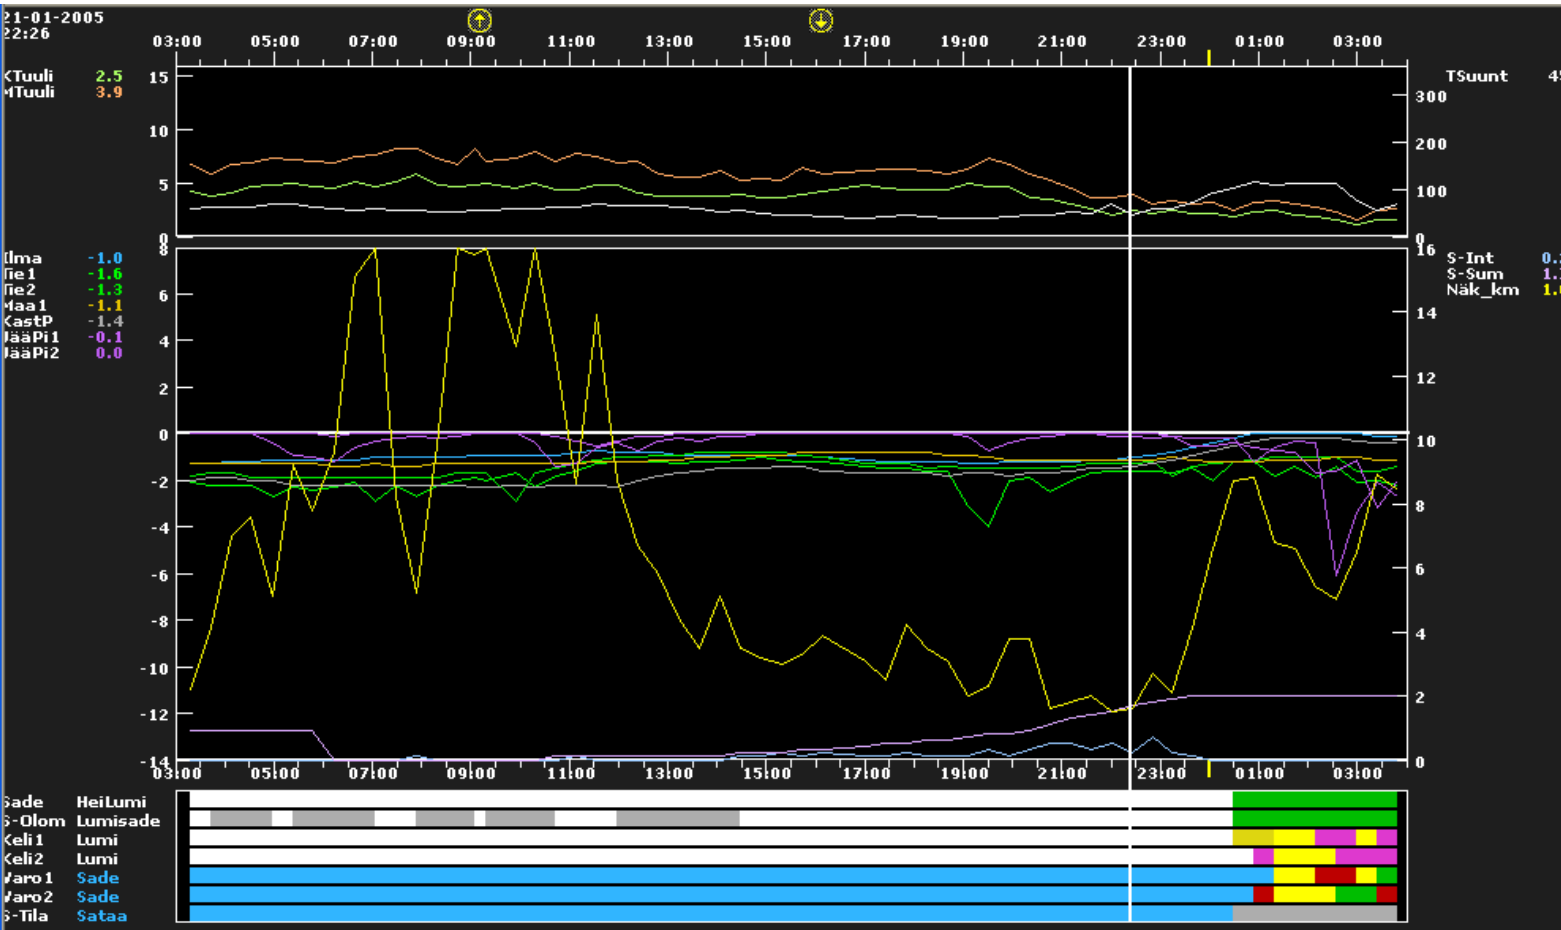
Humppilan tiesääasema on lähinnä onnettomuspaikkaa oleva asema. Asema sijaitsee VT2:lla lähellä VT9 risteystä. Aseman mukaan kertyneet sademäärät ovat pieniä. Lämpötila onnettomuus hetkellä -1 astetta ilmassa ja tiessä noin -1,5 astetta. Tuuli on ollut heikkenemässä ja ollut onnettomuus hetkellä 3...4m/s ja tuulensuunta on ollut koillisesta.
